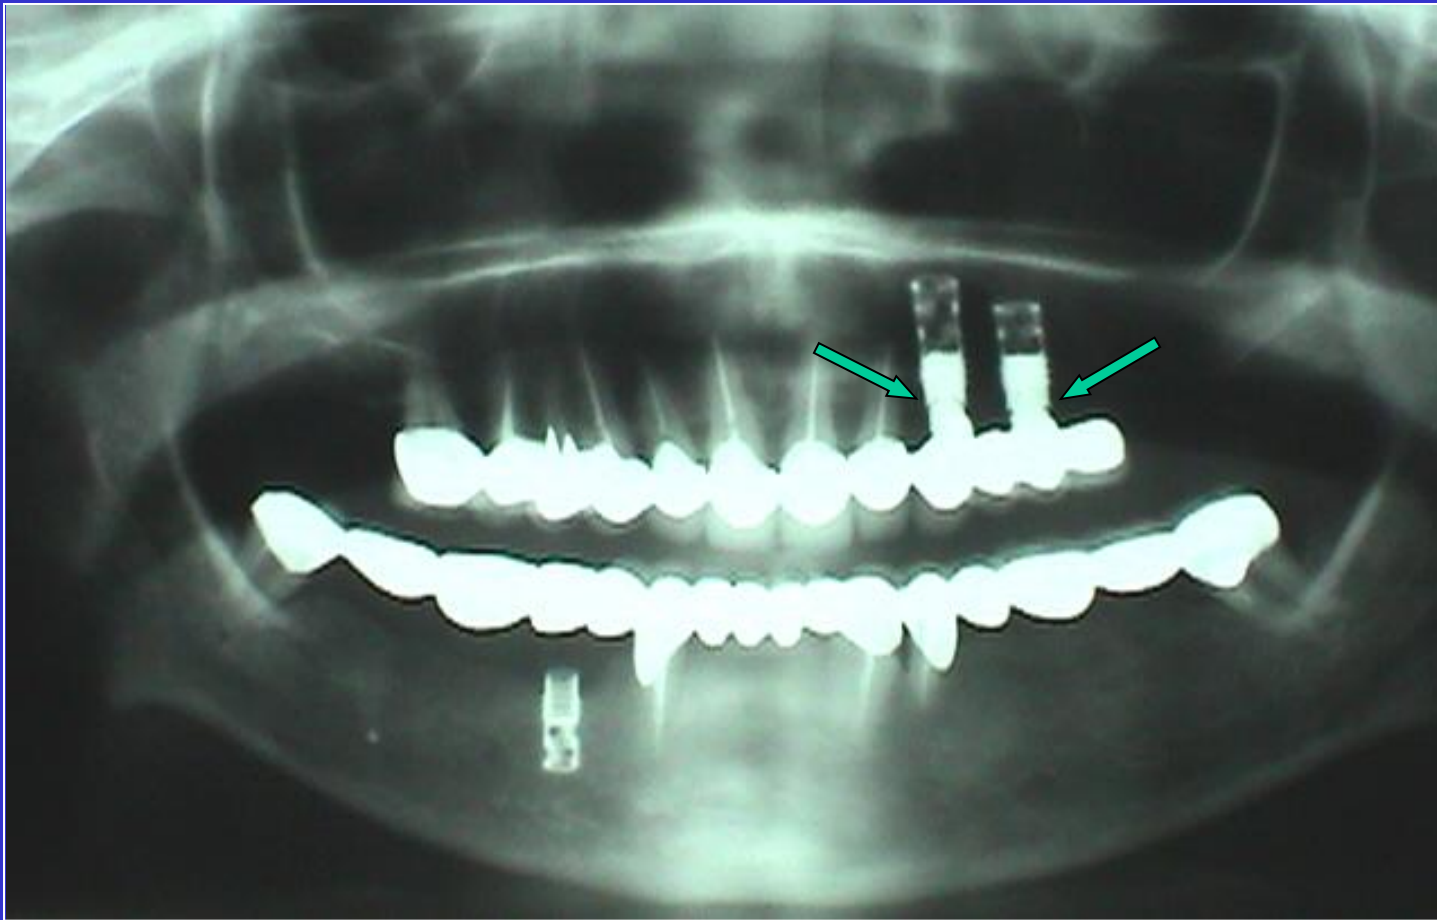
Edenta ie terminal maxilar stâng : dup 8 ani
puntea total maxilar s-a decimentat de pe
implanturi... (←)

... iar soluția a fost secționarea punții totale maxilare între implanturi și dinții naturali și o punte nouă separat pe cele două implanturi.

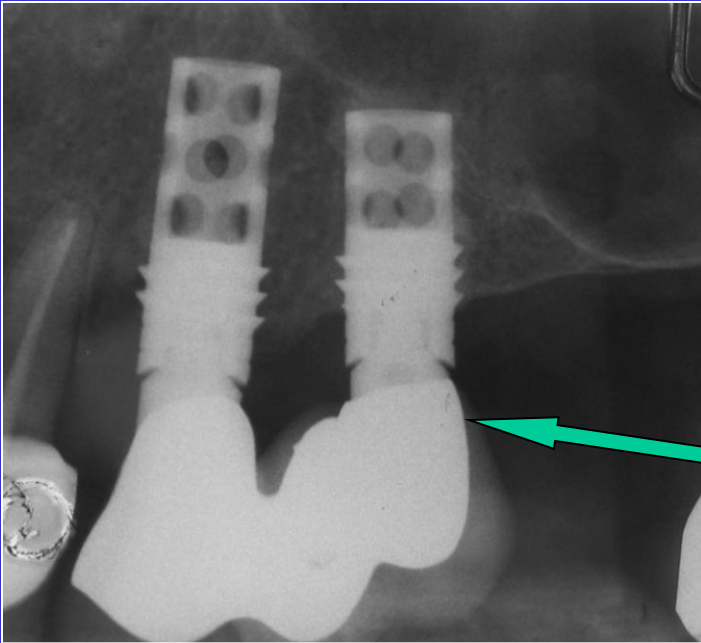
ADAPTARE "ARTIZANAL"

1. Osul s-a rezorbit până la prima spirală.
2. Bonturi protetice cimentate în implanturi dar "IMPROVIZATE" turnate pe baza unei machete de Duralay
3. Lipsa de retracție gingivală

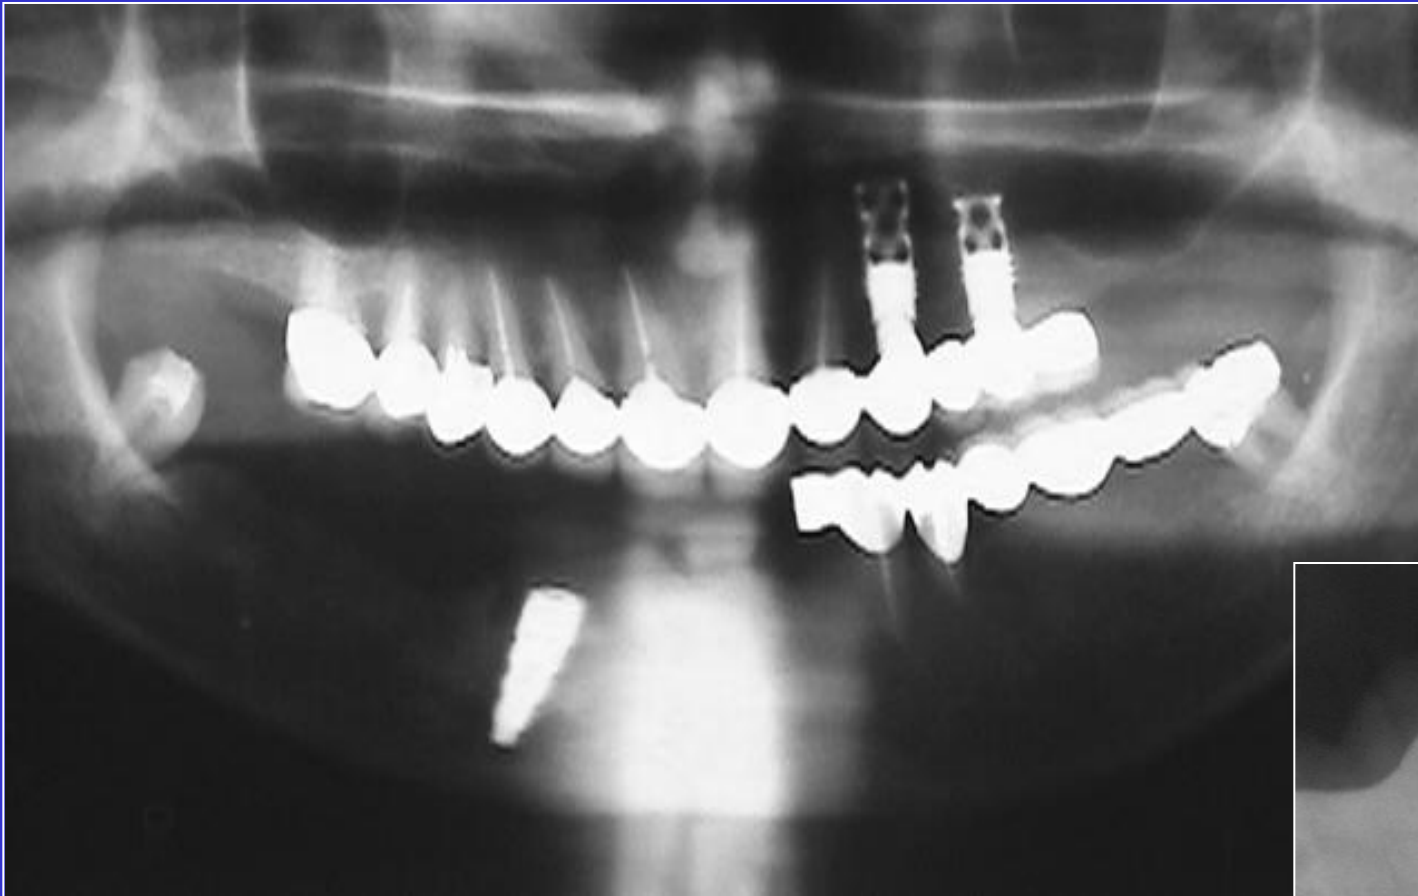
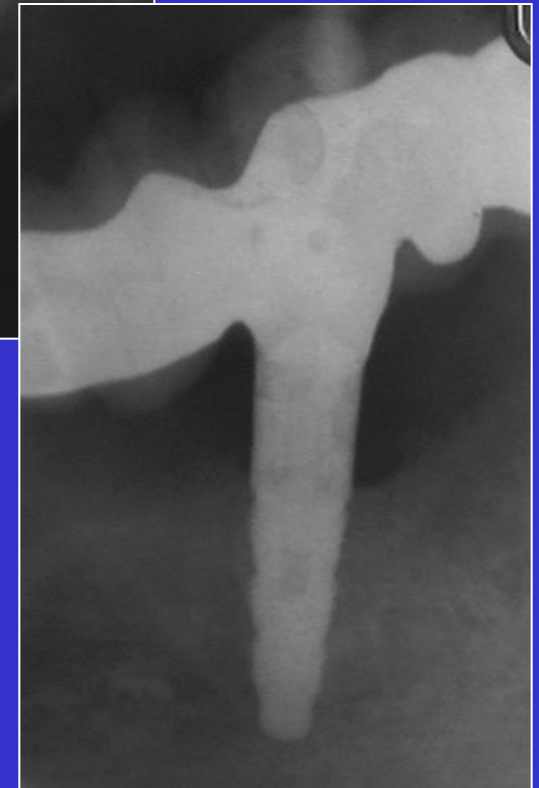
La mandibul solu ia a fost înlocuirea
caninului 43 fracturat cu un implant i
refacerea pun ii mandibulare... .ne inând
seama de diferen a de mobilitate între
din ii parodontotici i un singur implant.

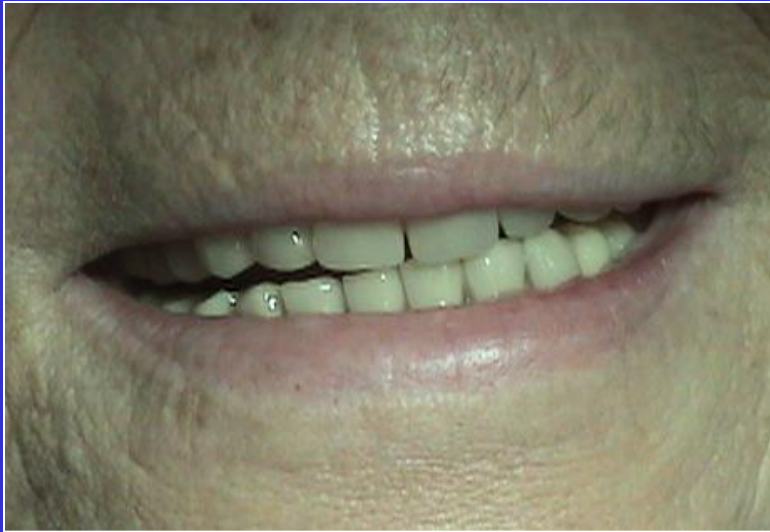
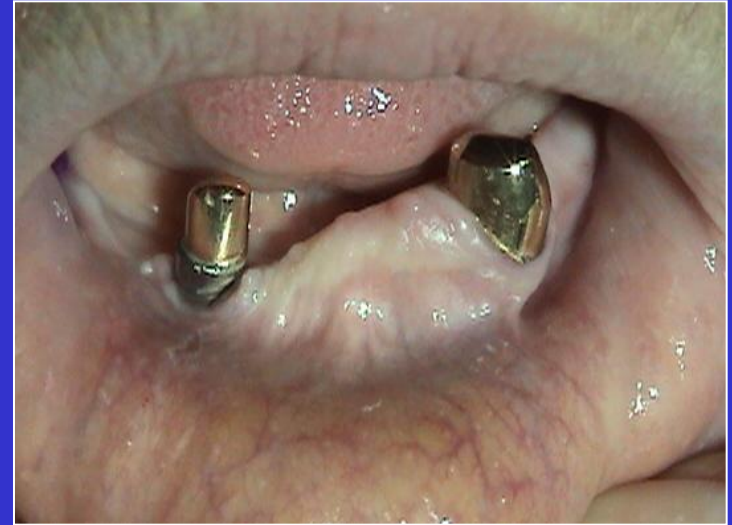
În anul 2003 am pierdut molarul 48...

Implantul din reg. 43 continu să stabilizeze () o proteză parțial ancorat pe coroane duble.(telescoape)
